LE BOIS LOCAL MIS EN VALEUR AU PARC NATIONAL OPÉMICAN

L'intégration des immeubles avec la nature était l'une des priorités de la SÉPAQ

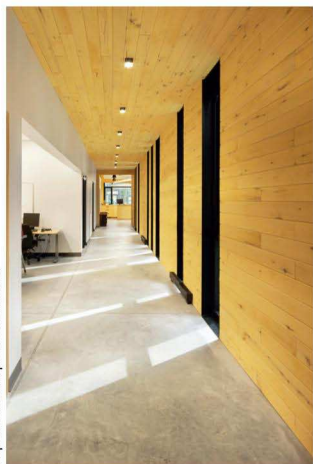
Alors que le pin est à l'honneur au centre de services, c'est le peuplier faux-tremble qui l'est pour les immeubles administratifs et le garage. « On a choisi cette essence parce qu'elle se trouve localement, c'est une essence qui s'entretient facilement et qui vieillit très bien, a expliqué Caroline Guérard. C'est également un bois qui durcit énormément et très rapidement. En vieillissant, une patine se crée à la surface, qui devient très résistante. »

Le directeur de la scierie Bionor explique en plus de détails les propriétés du peuplier faux-tremble comme revêtement extérieur. « C'est similaire au pin blanc en termes de dureté, mais c'est surtout au niveau macroscopique qu'il se distingue, a expliqué Pierre-Antoine St-Amour. C'est un bois à pores diffus, qui lui donnent une propriété remarquable pour absorber la teinture. De plus, il possède un autre réseau de pailles à l'intérieur des fibres qui lui permet de bien gérer son humidité. »

Dans le cas des immeubles administratifs, le bois a été traité avec un protecteur hydrofuge qui va accélérer son vieillissement pour qu'il développe une couleur grise, tout en le protégeant contre le climat et le pourrissement.

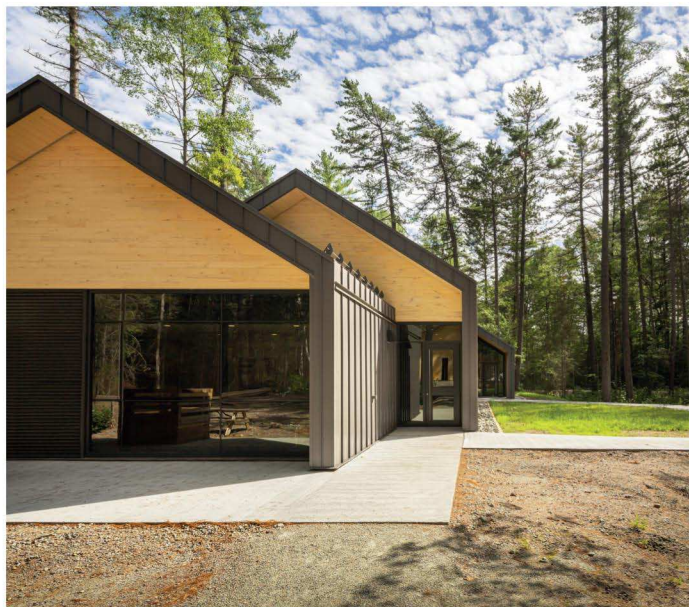
Le centre administratif du parc national Opémican
